**Antonio Galván Pérez**  
Director-gerente de ICAM Ingeniería

### Presencia de materiales con amianto-cemento (fibrocemento) en torres de refrigeración

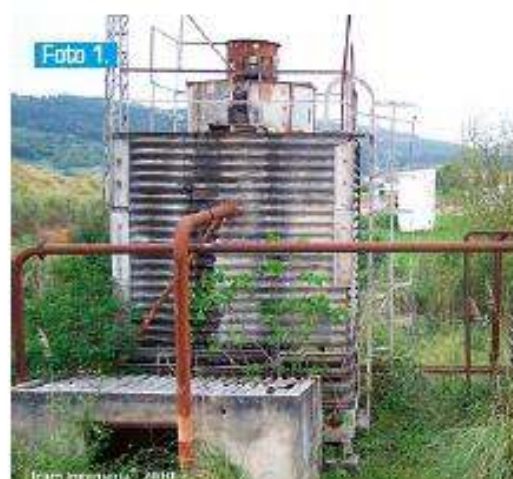
Muestreo ambiental de punto fijo para comprobar el correcto mantenimiento de los MCA (materiales con amianto), verificando que no se produce una liberación importante de fibras de amianto al ambiente.

En la foto 1 se presenta una torre de refrigeración de tiro inducido con ventilador axial superior fabricada en fibrocemento. Las muestras tomadas determinaron la presencia de crisotilo y crocidolita.

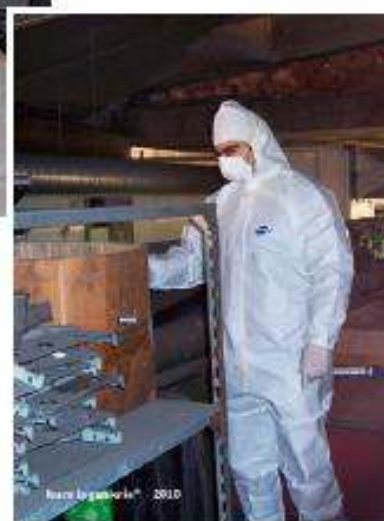
En la imagen se presenta una etapa de diagnóstico, identificación y comprobación visual del buen estado de conservación de MCA (materiales con amianto).
